介護ベッドに関する注意喚起について（依頼）

### 介護ベッドに関する注意喚起について（依頼）

## 介護ベッドと柵や手すりとの間に首などが挟まれる事故に注意 －毎年死亡事故が発生しています－

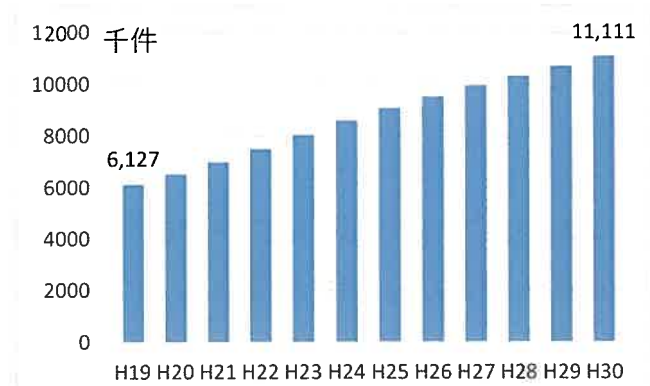
図 1 介護保険における介護ベッド貸与の給付件数

在宅介護のため、家庭で介護ベッドを利用する方も多いのではないのでしょうか。介護ベッドは、ベッドの高さを調節する機能や、背上げ、膝上げ機能があり、ベッド用の柵及び手すり（以下、「手すり等」という。）を取り付けることができるものを言います。医療・介護用ベッドの国内生産台数は近年 20 万台付近で推移しており、また、介護保険における介護ベッド及び手すり等付属品貸与の給付件数は平成 19 年以降、増加傾向にあります（図 1）<sup>1</sup>。

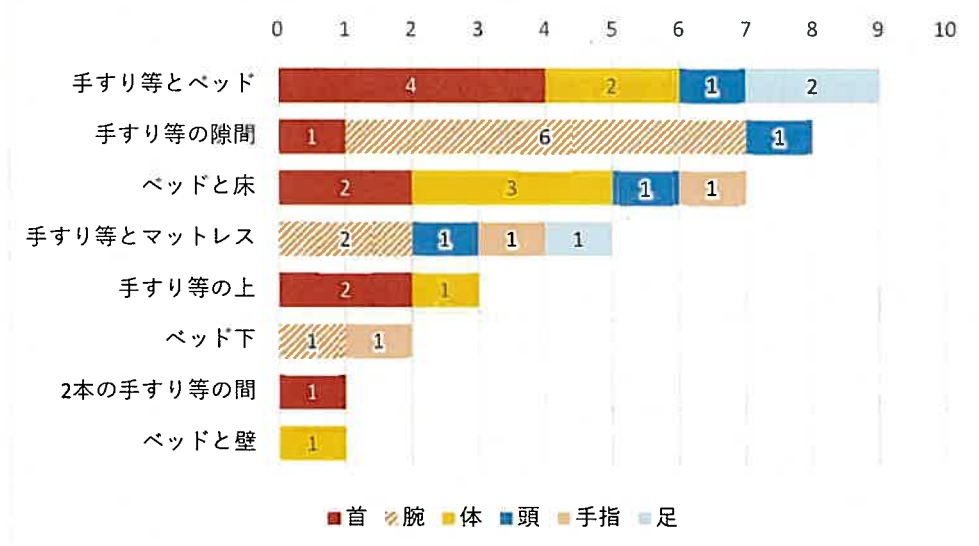
図3 事故が発生した状況と傷害を受けた部位

事故の状況と傷害部位別では、手すり等とベッドの間に挟まる事故が最も多く、次に手すり等の隙間に腕が挟まる事故が多く発生していました。ベッドと床の間に挟まる事故、手すり等とマットレスの間に挟まる事故等、ベッド操作に伴う事故も多く発生しています（図3、4）。

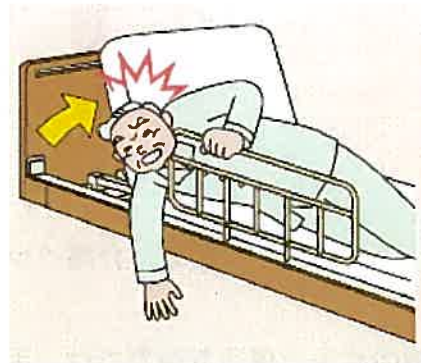
手すり等とマットレスに挟まれる事故

図4 介護ベッド及び手すり等の隙間に挟まれる事故<sup>3</sup>

家族が昇降機能のある介護ベッドのスイッチを操作したところ、使用者の右腕が介護ベッド用手すりと介護ベッドのマットレスの隙間に挟まり、負傷した。

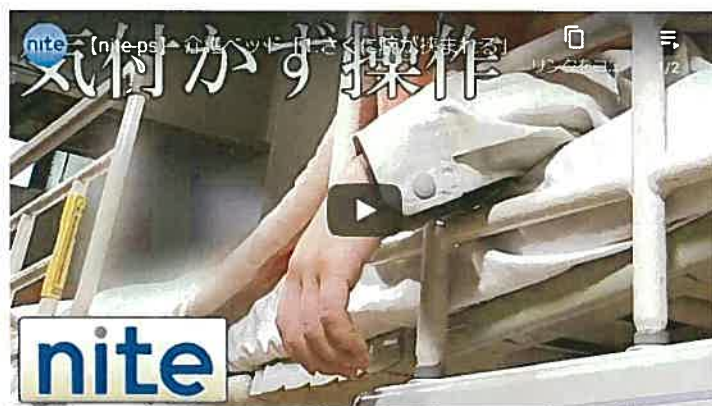
さくに腕が挟まれた事故の再現映像
